管理画像一覧

プロジェクト名：行橋市(091203).MGK

動画ファイル名：V1203001.AVI

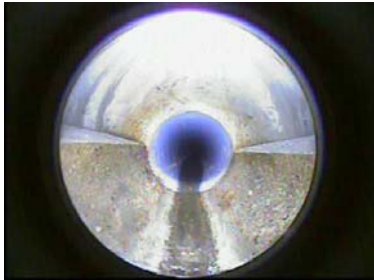
相対時間:5.03[s] 相対位置:0.00[m] 絶対時間:5.03[s]
 管理地点：東大橋地区下水管
 地点内容：マンホール入口
 コメント：マンホールへもぐりんこをセットした所

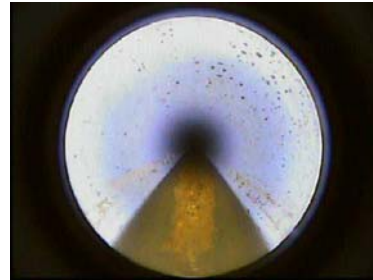
相対時間:10.27[s] 相対位置:0.00[m] 絶対時間:10.27[s]
 管理地点：
 地点内容：マンホールから入って直ぐ
 コメント：汚水が溜り始めている

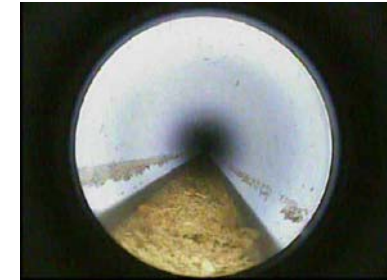
相対時間:65.17[s] 相対位置:0.00[m] 絶対時間:65.17[s]
 管理地点：
 地点内容：1本目の途中
 コメント：1本目の中で汚物が一番多いところ

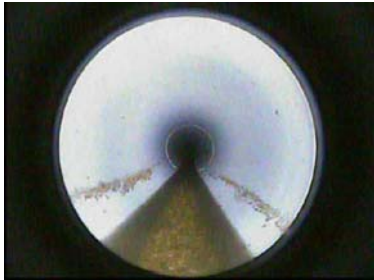
相対時間:83.53[s] 相対位置:0.00[m] 絶対時間:83.53[s]
 管理地点：
 地点内容:奥に最初の接続部が見える
 コメント:汚物の量が減っている

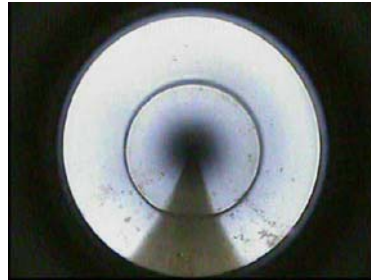
相対時間:85.43[s] 相対位置:0.00[m] 絶対時間:85.43[s]
 管理地点：
 地点内容:1本目と2本目の接続部
 コメント:溜まりが少ない

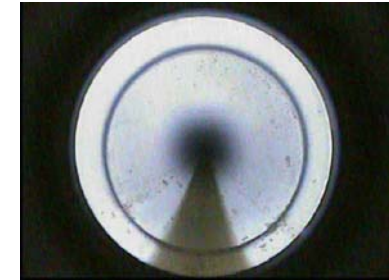
相対時間:85.90[s] 相対位置:0.00[m] 絶対時間:85.90[s]
 管理地点：
 地点内容:2本目に入る所
 コメント:汚物の溜まりは殆どない(黒っぽいのは汚水か?)

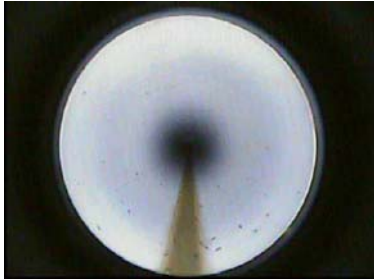
相対時間:131.07[s] 相対位置:0.00[m] 絶対時間:131.07[s]
 管理地点：
 地点内容:2本目の途中
 コメント:汚水の溜まりが少ない

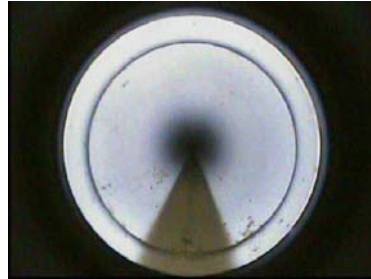
相対時間:164.03[s] 相対位置:0.00[m] 絶対時間:164.03[s]
 管理地点：
 地点内容:2本目と3本目の接続部
 コメント:接続部は問題なさそう。汚水は若干溜まっている(2本目の途中の方が溜まりは少ない)

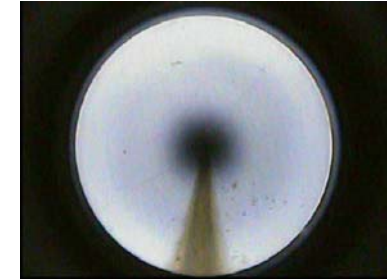
相対時間:182.20[s] 相対位置:0.00[m] 絶対時間:182.20[s]
 管理地点：
 地点内容:3本目の途中
 コメント:汚水の溜まりが少ない

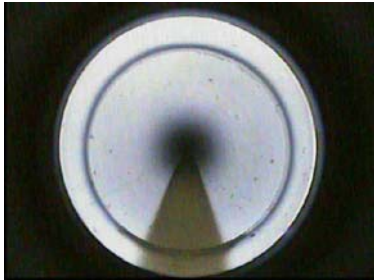
相対時間:210.83[s] 相対位置:0.00[m] 絶対時間:210.83[s]
 管理地点：
 地点内容:3本目から4本目へ
 コメント:接続部は問題なさそう。汚水の溜まりが若干多い

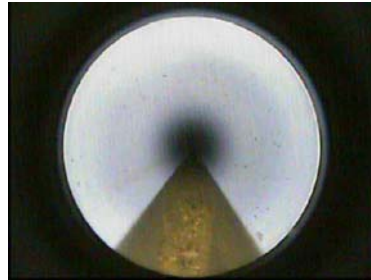
相対時間:217.07[s] 相対位置:0.00[m] 絶対時間:217.07[s]
 管理地点：
 地点内容:4本目の途中
 コメント:汚物の溜まりが大分みられる

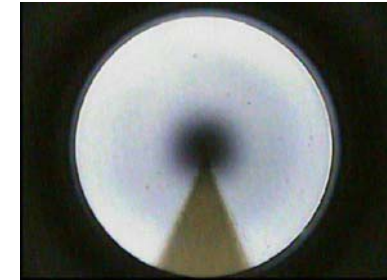
相対時間:227.40[s] 相対位置:0.00[m] 絶対時間:227.40[s]
 管理地点：
 地点内容:4本目の奥
 コメント:汚物の溜まりがなくなった

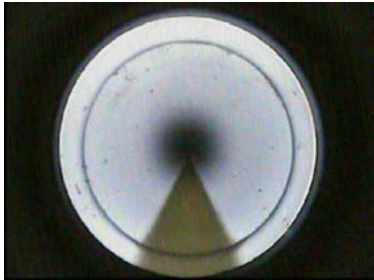
相対時間:233.60[s] 相対位置:0.00[m] 絶対時間:233.60[s]
 管理地点：
 地点内容:4本目から5本目へ
 コメント:接続部は問題なさそう。汚水の溜まりが若干ある

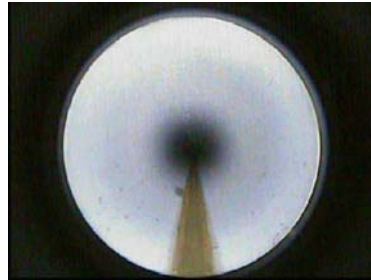
相対時間:240.97[s] 相対位置:0.00[m] 絶対時間:240.97[s]
 管理地点：
 地点内容:5本目の途中
 コメント:溜まりは殆どない

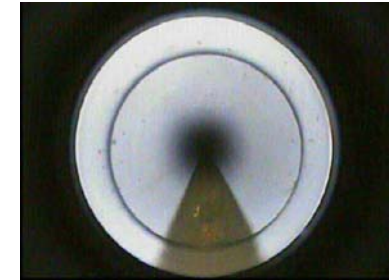
相対時間:253.30[s] 相対位置:0.00[m] 絶対時間:253.30[s]
 管理地点：
 地点内容:5本目から6本目
 コメント:接続部は問題なさそう。汚水の溜まりが若干ある

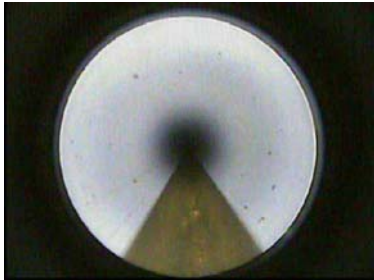
相対時間:264.60[s] 相対位置:0.00[m] 絶対時間:264.60[s]
 管理地点:
 地点内容:6本目の途中
 コメント:汚物が若干みられる

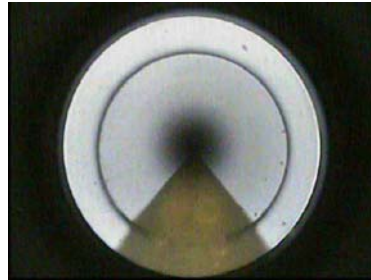
相対時間:281.60[s] 相対位置:0.00[m] 絶対時間:281.60[s]
 管理地点:
 地点内容:6本目から7本目
 コメント:汚水の量が結構多い

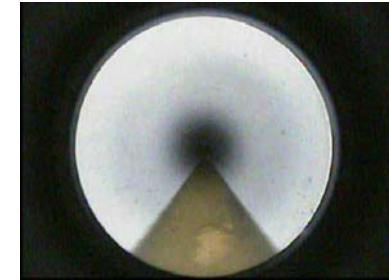
相対時間:292.73[s] 相対位置:0.00[m] 絶対時間:292.73[s]
 管理地点:
 地点内容:7本目の途中
 コメント:汚物が汚水中に浮いて見える

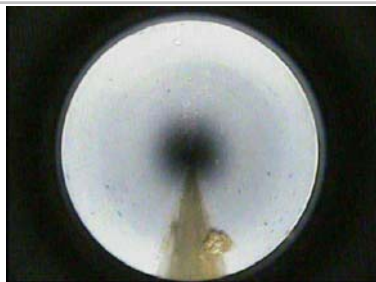
地点内容：7本目の途中

コメント：汚物の塊が管壁に付着している
